Pérdida del patrimonio edificado de los Chimbos en la provincia de Bolívar, ciudad de Guaranda, Ecuador. Recomendaciones para su conservación

Loss of the built heritage of the Chimbos in the province of Bolívar, city of Guaranda, Ecuador. Recommendations for conservation

Universidad Central del Ecuador, Ecuador

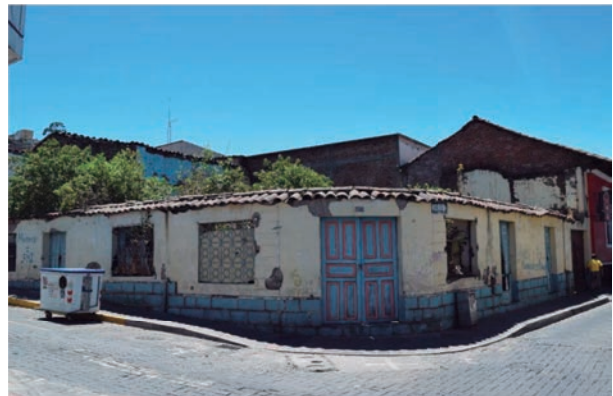
FOTOGRAFÍA 1

En la fotografía 1 podemos visualizar el impacto generado en una casa patrimonial, cuyos dueños la dejaron morir por efecto del tiempo.

Casa patrimonial destruida

La estructura de tierra, adobón de 80 centímetros de ancho, se precipitó al suelo, los propietarios cubrieron las paredes perimetrales con tejas para evitar su deterioro y proteger el lote de terreno, mientras en el interior la vegetación se ha tomado, y hay varias plantas de arbustos propios de la sierra ecuatoriana; está en venta, y ahí se construirá un gran edificio de hormigón armado.

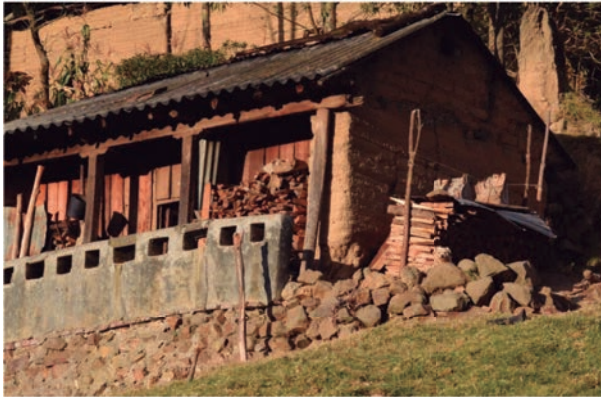
FOTOGRAFÍA 2

Rocas de la ciudad ancestral de Wanwulikin, sosteniendo casa de adobón o tapial

Las rocas de la ciudad ancestral de Wanwulikin han servido de cimiento para esta vivienda, construida con: adobón, adobe, madera y cubierta de placas onduladas de fibrocemento.

Las rocas están unidas con mortero de cal y arena, externamente revocadas con cemento y arena para darle consistencia y evitar su disgregación, lo que pone en riesgo la estabilidad de la estructura, sobre todo por el peso de la construcción del balcón de hormigón, el cual se encuentra cuarteado, y su sobrepeso ejerce presión hacia el cimiento de rocas.

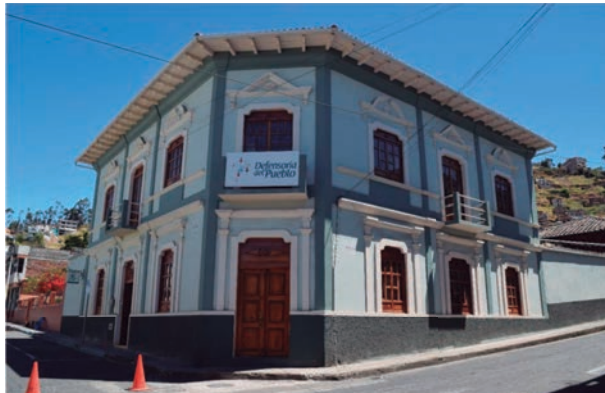
FOTOGRAFÍA 3

Vivienda conservada, protegida y restaurada

Las paredes externas de esta vivienda han sido recuperadas y protegidas con materiales resistentes en el tiempo, sus puertas y ventanas reemplazadas, ¿será porque pertenece a una institución pública, la Defensoría del Pueblo?; en cambio, a los propietarios particulares no se les permite tocar en absoluto la fachada de la estructura, y son amenazados con que por cualquier alteración al respecto serán desalojados por los empleados municipales.

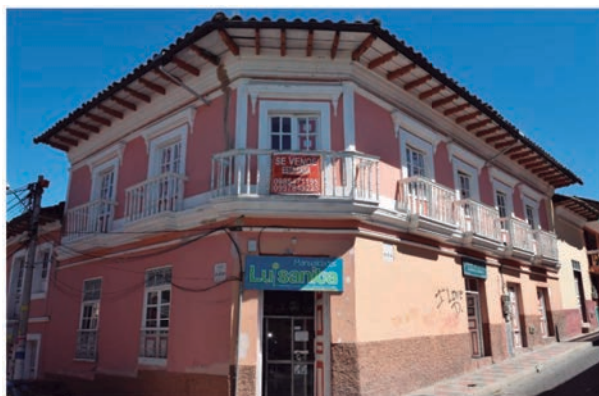
FOTOGRAFÍA 4

Vivienda patrimonial en venta

Un buen porcentaje de las viviendas patrimoniales se encuentra en venta, como se observa en esta propiedad; al no tener sostenibilidad económica, es una pesada carga para los propietarios, quienes periódicamente deben gastar ingentes cantidades de dinero para realizar los mantenimientos correspondientes. La relación costo - beneficio se ha roto, por ser el primero superior al segundo; esto obliga a deshacerse de las viviendas.

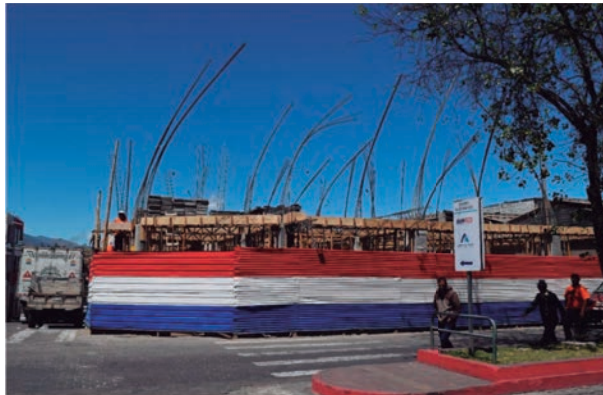
FOTOGRAFÍA 5

En la fotografía 5 se observa una casa en construcción, antes estaba una vivienda patrimonial de dos pisos, el municipio dio una respuesta rápida apuntalándola con caña guadua y prohibiendo su intervención; el propietario aplicó el tercer modelo, dejar que la casa se muera por sí sola, hasta que se derrumbó totalmente; es decir, el patrimonio da paso a las modernas estructuras de hormigón armado.

Casa en construcción

El municipio del cantón Guaranda no ha podido dar respuesta a la preservación, la protección y la restauración de los bienes patrimoniales; en el último terremoto la mayoría de las casas inventariadas sufrió graves daños, y el gobierno destacó recursos para su recuperación; lamentablemente, la ineptitud e incapacidad de los gobernantes de turno dejó indefensos a los propietarios, mientras la burocracia eludía responsabilidades, sin dar respuesta a la demanda de los propietarios, quienes finalmente decidieron reparar los daños por cuenta propia.

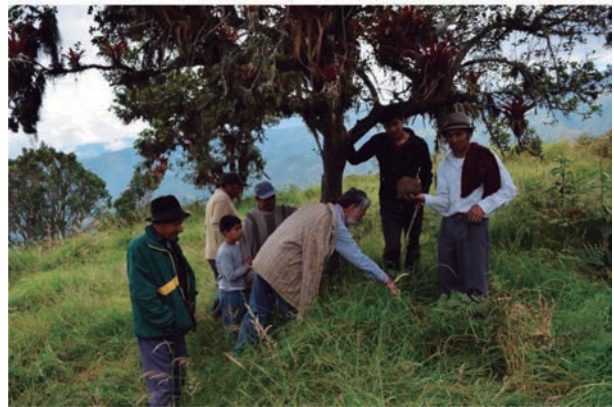
FOTOGRAFÍA 6

Construcción inca, ingapirka

Según los pobladores presentes aquí estaba construido un ingapirka,⁴ el propietario, con un tractor, se llevó todas las rocas para construir piscinas para la explotación de truchas, y con nostalgia describen cómo era el complejo arqueológico, y proponen que se reconstruya. Jara (2016), arqueólogo presente en la expedición, les explicó: "...que se pueden recuperar los cimientos, es más en medio del pasto se encuentran las rocas que un día fueron parte de esta estructura. Para recuperarla lo primero que hay que realizar es el estudio arqueológico".

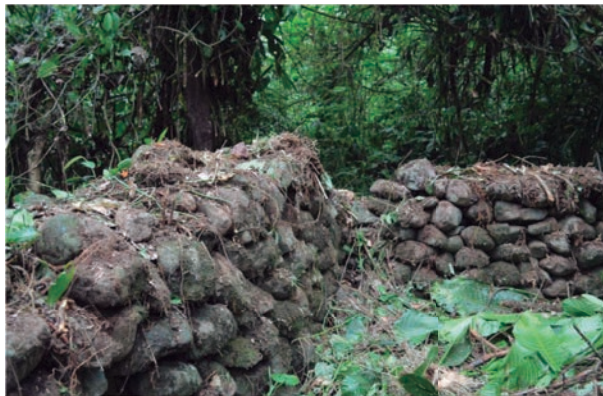
FOTOGRAFÍA 7

Muros de la ciudad ancestral

En el mes de abril del año 2014 se localizó la ciudad ancestral ubicada en el bosque primario de lo que hoy es la parroquia de San Luis de Pambil, el mantenerse dentro de la selva, permite apreciar los muros de hasta 1.60 metros de altura, y la ausencia de construcciones cercanas ha permitido su conservación, aunque tiene algunos derrum-

bes por efecto de la caída de árboles a lo largo de los años desde su construcción.

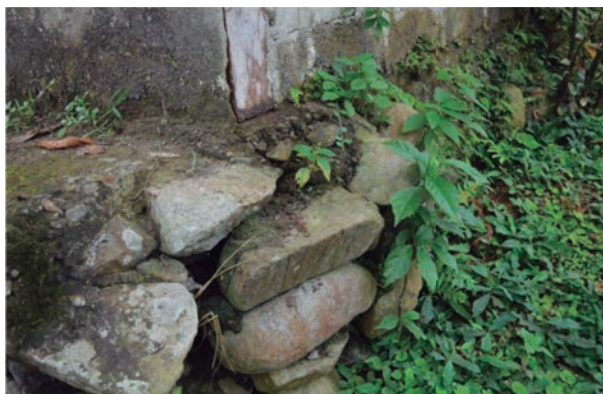
FOTOGRAFÍA 8

Rocas de muros ancestrales

En la fotografía 8 se aprecia las rocas de los muros ancestrales, utilizadas en el cimiento de la escuela, varios cientos de metros de esta estructura fueron deshechos y reutilizados, y quedan como remanentes la construcción de dos piscinas ancestrales, que, según el doctor Holger Jara, tienen factura inca, su dique no está claramente identificado, puesto que tiene una argamasa que

es de materiales que no corresponden al periodo inca, a pesar de ser de similares características.

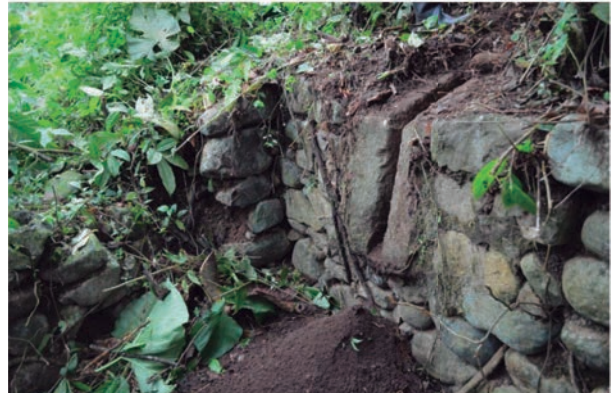
FOTOGRAFÍA 9

Piscina ancestral

Según Jara (2017), “la argamasa se observa en la fotografía, es la que conforma el canal de acceso de agua hacia la piscina ancestral, hay que llevarla a laboratorio para saber sus componentes”, El doctor Jara realizó la prospección arqueológica de la parroquia, con el apoyo de la doctora Inés Verdezoto, vicepresidente de la Junta Parroquial de San Luis de Pambil.

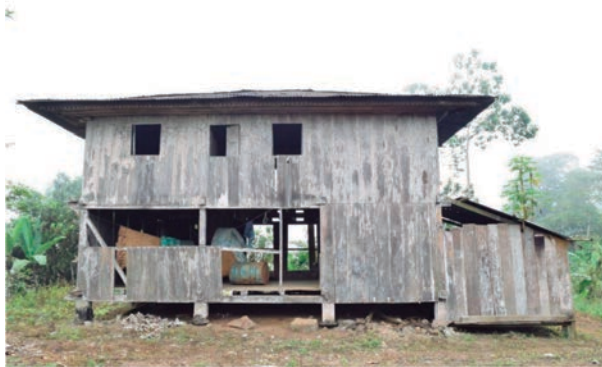
FOTOGRAFÍA 10

Vivienda construida por los hermanos Paredes Moso

Son viviendas de dos plantas, en la planta baja están las bodegas para recibir las cosechas de los cultivos, tales como café, maíz, arroz, cacao, etc.; en la planta alta están los dormitorios, la cocina y el comedor; existe un balcón posterior donde los propietarios reposan en los días soleados o lluviosos. Hay que lamentar que, de las casi 200 viviendas de madera construidas, muy pocas han logrado sobrevivir, las que se construyeron en Echeandía fueron desechadas para construir casas de hormigón armado.

Muchas de estas viviendas se encuentran en pie, marcando un hito y concepto arquitectónico, pero la mayoría de ellas se encuentran abandonadas; la madera es más vulnerable que la tierra y van a desaparecer, mientras las autoridades encargadas de su cuidado, preservación y protección permanecen indolentes.

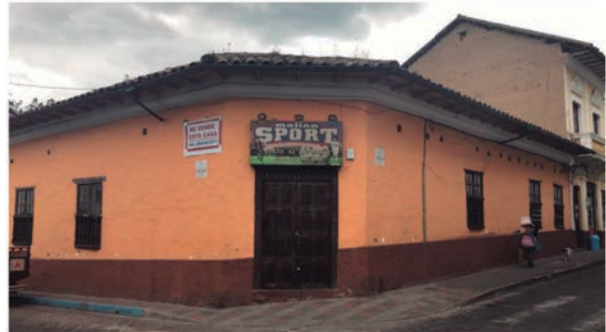
FOTOGRAFÍA 12

El mantenimiento de la vivienda es muy costoso, toda vez que antes del invierno hay que reparar el techo de teja de arcilla, el mismo que se ve afectado por los fuertes vientos y por el paso de felinos domésticos, quienes deslizan o rompen las tejas, por lo que dejan tramos de cubierta desprotegida.

Fachada de la vivienda patrimonial motivo de estudio
