PATRONES SOCIOCULTURALES EN LAS PRÁCTICAS
CONSTRUCTIVAS HABITACIONALES Y SU INFLUENCIA EN
LA VULNERABILIDAD SÍSMICA: CASO DE ESTUDIO DE LA
LOCALIDAD PUERTO MOMOTOMBO, MUNICIPIO DE LA PAZ
CENTRO, DEPARTAMENTO DE LEÓN, NICARAGUA, 2017

*Socio-cultural patterns associated to housing construction
techniques and its effects in seismic vulnerability: a case study in
the locality Puerto Momotombo, Municipality of La Paz Centro,
Department of Leon, Nicaragua, 2017*

Universidad Nacional de Ingeniería (UNI), Managua, Nicaragua

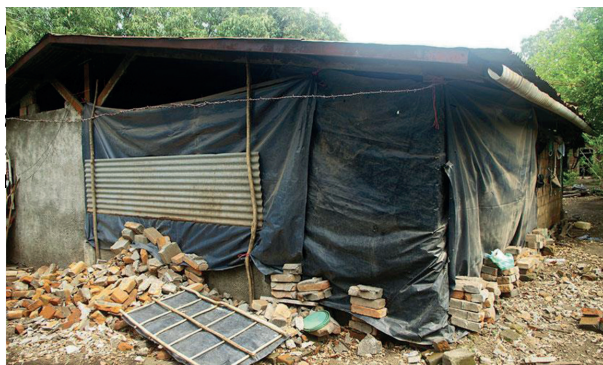
FOTO 1. Vivienda afectada por sismo y reparada con plástico negro

Posterior al sismo de 2016, las familias con viviendas afectadas decidieron improvisar un espacio dentro del mismo lote o domicilio. Para ello, han replicado formas de construcción precarias que utilizaron en un principio. Las técnicas incluyeron materiales de cerramiento como plástico, ripios, láminas de zinc y madera reutilizada. Es observable que la población opta por no abandonar sus lotes y, en cambio, resguardar sus bienes. La falta de recursos para efectuar reparaciones no impide que manifiesten una relación de apego tanto a los bienes como al espacio que han configurado
