Restauración hidrológica de pastizales degradados en comunidades áridas y semiáridas

Hydrological restoration of degraded grasslands in arid and semi-arid communities

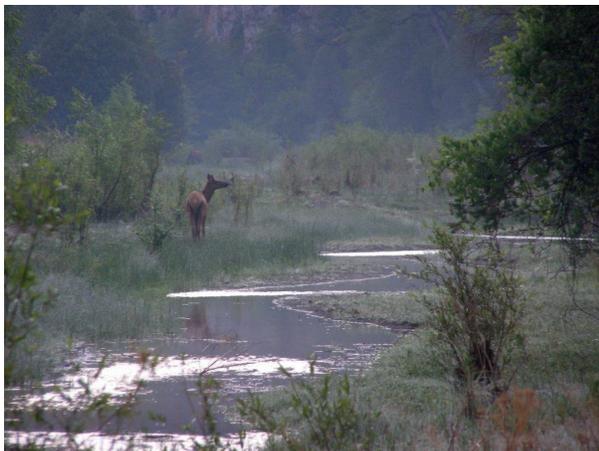
FIGURA 1. Pastizal *precolonial*.

En la época precolombina, la mayor parte de lo que ahora es el Noroeste de México y el Suroeste de Estados Unidos era un vasto pastizal con alto porcentaje de cobertura de pastos perennes, suelo no compactado y muy poco suelo descubierto. Muchos escritos de los primeros colonizadores europeos en estas tierras describen el pasto a la altura del vientre de los caballos (Knopf, 1994; Melville, 1994). Las praderas estaban mayormente intactas y los arroyos estaban en equilibrio con generosas llanuras de inundación. Había relativamente pocos caminos, muy pocos pozos y algunos pequeños desvíos de agua superficial a campos agrícolas (Melville, 1994). Llamemos a esto el *pastizal precolonial* (fig. 1).

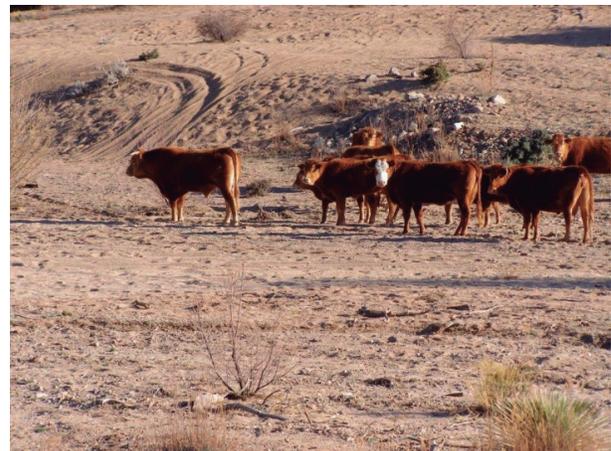
FIGURA 2. Pastizal *moderno*.

2000). La mayoría de las cabeceras de cuenca tienen cárcavas, la mayoría de los arroyos están en desequilibrio, sea erosionados, sea llenos de sedimento. En Arizona y Nuevo México hay decenas de miles de kilómetros (United States Department of Transportation [DOT], 2017). Una revisión de mapas topográficos en estos estados muestra aproximadamente un presón por cada 250 hectáreas y muchos miles de pozos. Llamemos a esto el *pastizal moderno* (fig. 2).

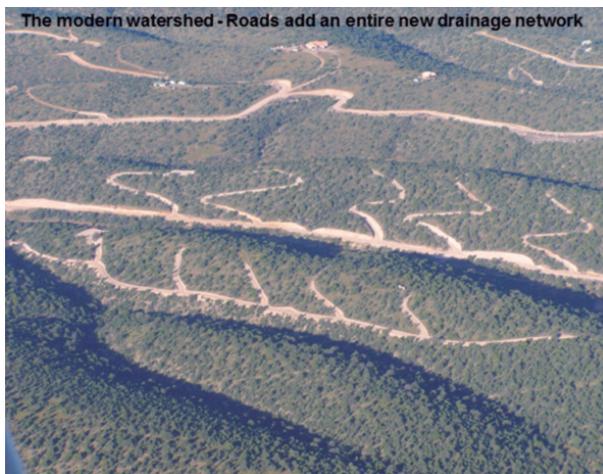
FIGURA 3. Red de caminos que se añade a la red natural de drenaje. Silver City, NM.

Actualmente, miles de kilómetros de caminos se extienden a casi cada rincón del paisaje. Los caminos alteran el flujo del agua sobre el terreno (Duniway, 2013). Una hectárea de superficie impermeable de caminos puede generar hasta 100,000 litros de escurrimiento de agua a partir de una precipitación de 1 cm. El peor impacto de los caminos es su drenaje. Típicamente, en ciertos tramos, los caminos interceptan escurrimientos de la pendiente y los atrapan en una zanja lateral o en el mismo lecho del camino erosionado (Jones *et al.*, 2000). La distancia media entre estructuras de drenado en caminos del Servicio Forestal de EEUU es de 330 metros (Zeedyk, 2002, comunicación personal), que es la longitud promedio de un tributario de primer orden. Esto significa que hemos generado una red de drenaje adicional a la red natural de drenaje que creó nuestros valles. La figura 3 muestra un nuevo desarrollo habitacional en Silver City, NM, que generó una red de caminos que se añaden a la red histórica de drenaje.

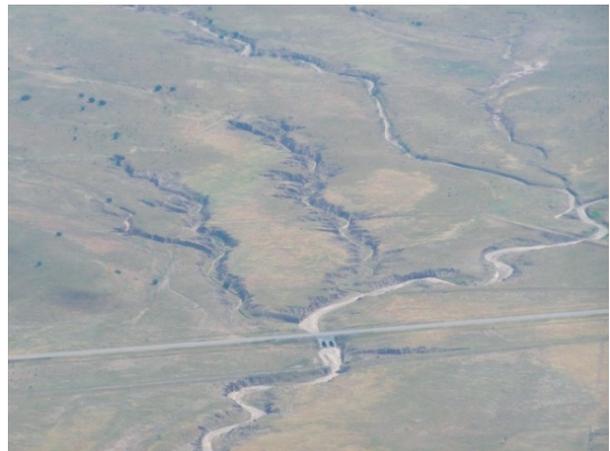
FIGURA 4. Ducto de drenaje demasiado profundo genera erosión aguas arriba.

Por otro lado, los caminos cruzan cauces de agua. Los cruces de puentes constriñen la planicie de inundación de los arroyos y pueden causar incisión e inestabilidad (Zeedyk y Clothier, 2009). Muchos caminos suben por los valles y sus constructores mueven el arroyo hacia un lado para hacer espacio para el camino; esto también causa incisión e inestabilidad (Zeedyk y Clothier, 2009). Es común que en los cruces de ductos de drenaje bajo los caminos se instale la tubería de traspaso con demasiada profundidad, lo cual genera una cárcava en la red de drenaje aguas arriba, lo que seca la cuenca. La figura 4 muestra el efecto de un ducto de drenaje en la carretera 180 al oeste de Silver City, NM, construido a demasiada profundidad y que empeora la erosión de la cuenca.

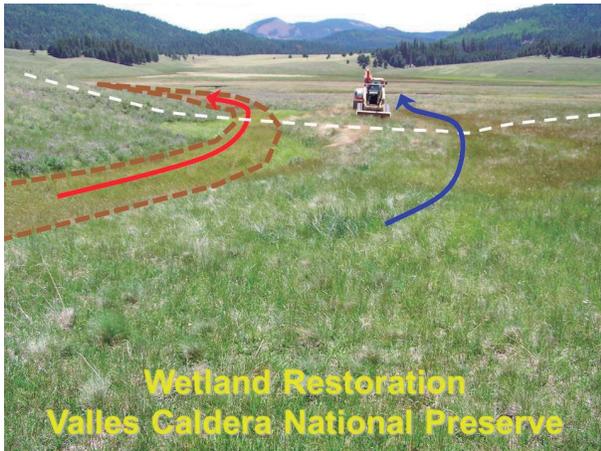
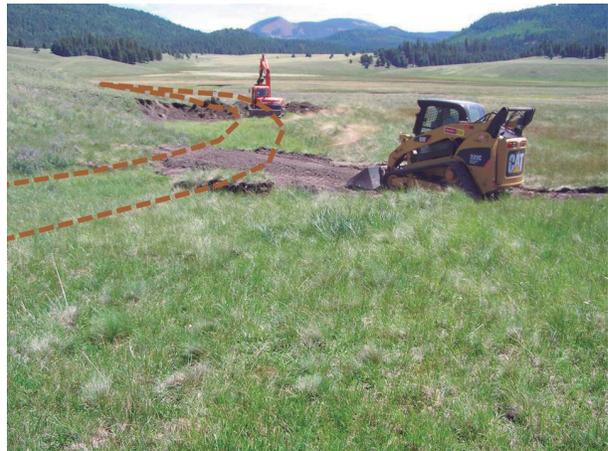
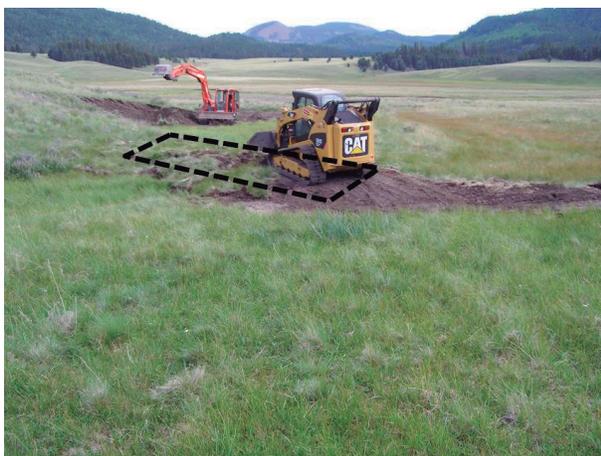
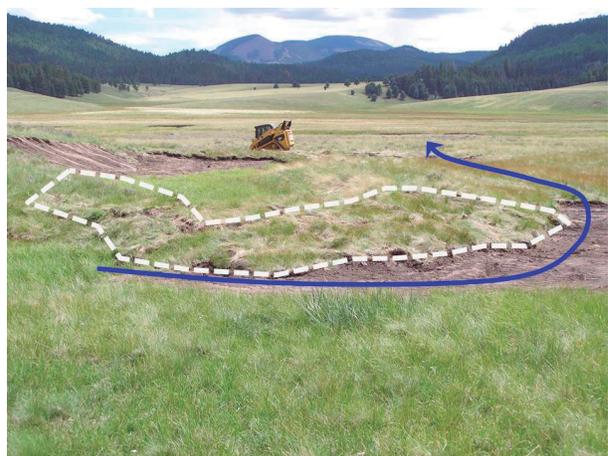
FIGURA 6. Corrección de trayectoria de flujo desviada por camino en desuso.

La figura 6 muestra el trabajo realizado en un punto. En la figura 6a, la flecha roja muestra el curso del agua al pie de una pendiente que había sido captado por un antiguo camino (identificado por dos líneas punteadas cafés). La flecha azul muestra el curso histórico del agua antes del desvío por el camino. La figura 6b muestra el trabajo con retroexcavadora para bloquear el paso del agua por el viejo camino. La figura 6c muestra bloques de pasto (rectángulo punteado) que se conservan al hacer la excavación, para su posterior aplicación en la cubierta de la intervención finalizada. En la figura 6d el dique se ha recubierto con las capas de pasto recuperado (rectángulo punteado) y la flecha azul muestra la trayectoria histórica de flujo restaurada.

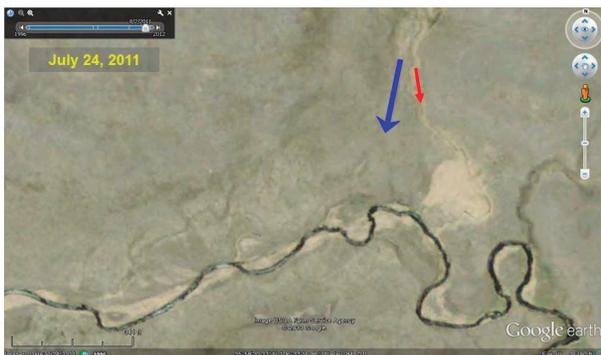
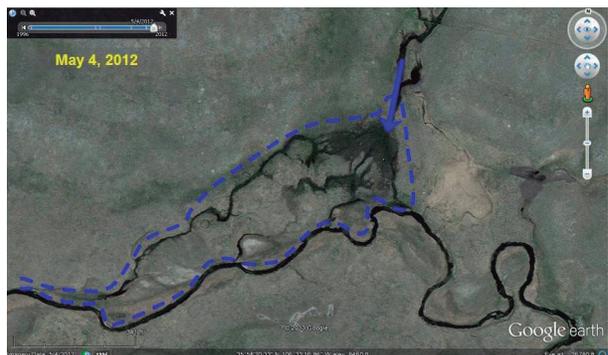
FIGURA 7. Restauración de trayectorias de flujo en Valles Caldera, Nuevo México.

A través de imágenes de Google Earth se puede observar la superficie de humedal que fue restaurado, en menos de un año, con este proyecto (figura 7). La figura 7a muestra una trayectoria de agua capturada por un camino viejo (flecha roja), y el trayecto de flujo histórico (flecha azul). La figura 7b muestra la trayectoria de flujo restaurada, así como el área de humedal restaurado.

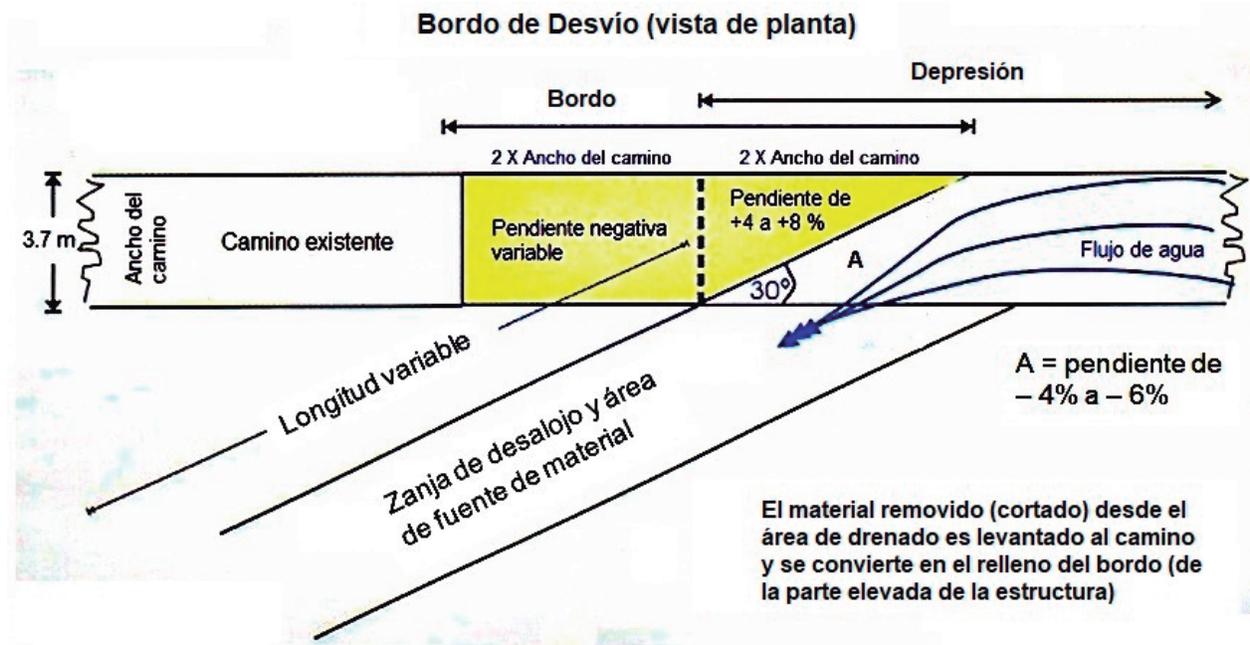
FIGURA 8. Esquema de un Bordo de desvío.

Como se señaló con anterioridad, los caminos suelen concentrar los escurrimientos de agua y conducirlos a alta velocidad y con sedimento hacia los cuerpos naturales de agua. Afortunadamente, hay una solución sencilla a esto. Los bordos de desvío u hondonadas rodantes (*Rolling Dips*) son inversiones de pendiente que se construyen en los caminos para sacar agua de ellos y dirigirla hacia una zona lateral deseada —algún punto donde el escurrimiento de la ladera capturada por el camino, además del escurrimiento del camino mismo, pueda infiltrarse en el suelo antes de que llegue a un cuerpo superficial de agua (Zeedyk, 2006). La figura 8 muestra las dimensiones aproximadas que debe tener la intervención en el camino de terracería.

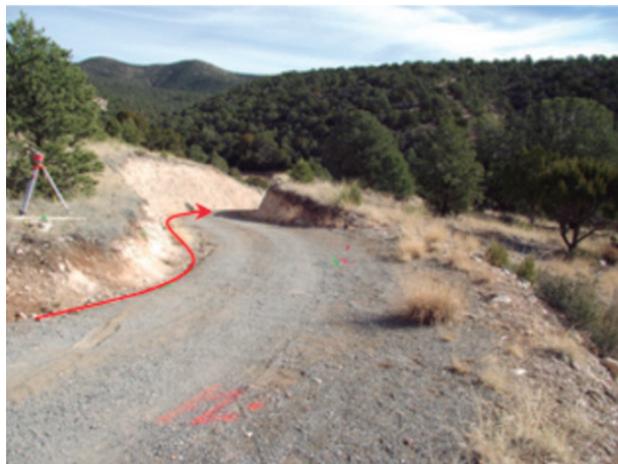
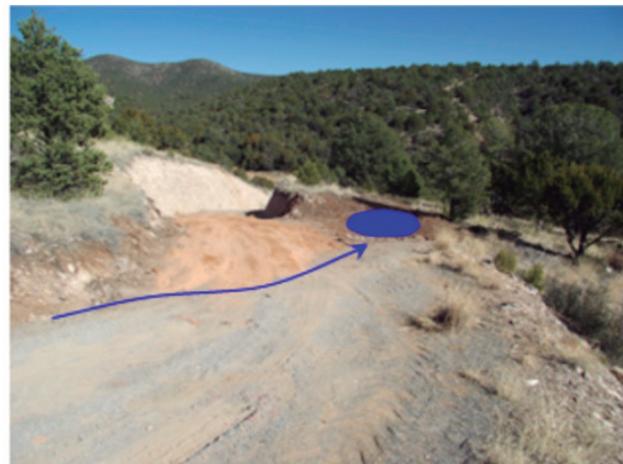
FIGURA 9. Desvío y captación de agua en zona lateral de camino.

so valioso (Zeedyk 2006a). Esta técnica se está aplicando ya extensivamente en Nuevo México y Arizona. En la figura 9 se muestra el antes y el después de una intervención con bordo de desvío. En la figura 9a la flecha roja representa el escurrimiento del agua por el lado del camino, creando una cárcava y transporte de sedimento a cuerpos superficiales de agua. En la figura 9b se ha generado un pequeño bordo con pendiente muy moderada (no se trata de un tope de veloci-

dad) que desvía el agua fuera del camino hacia un cuenco donde se infiltra el agua y se capta sedimento antes de que este pueda ser transportado a alguna corriente superficial.

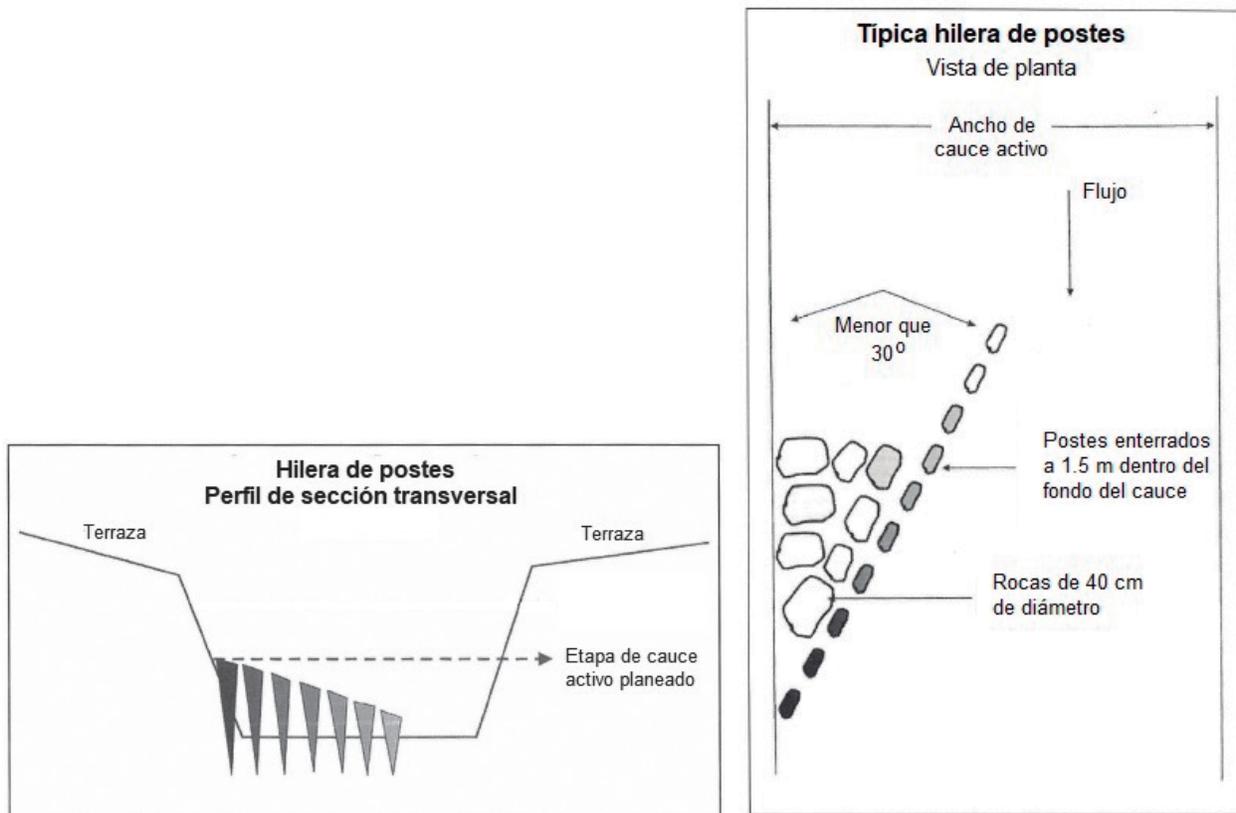
FIGURA 10. Esquema de una hilera de postes.

nuevas tecnologías de bajo impacto para promover el restablecimiento de la vegetación nativa, atrapar sedimentos y proteger las riberas de la erosión (Zeedyk y Clothier, 2009). En la figura 10 se muestra el esquema de una hilera de postes (*post vane*) —frecuentemente de táscate— en el fondo del arroyo en forma de una barrera porosa apuntando aguas arriba. La hilera se instala a un ángulo hacia la corriente, de forma de poder atrapar las partículas más grandes de sedimento. La estructura solo se instala hasta la mitad del cauce; se dejan espacios entre los postes, y los postes solo sobresalen a la altura del cauce activo (la elevación máxima de agua en una inundación de un intervalo de uno a dos años de retorno). El propósito de la estructura no es bloquear el flujo del agua, sino sobre todo reducir su velocidad ligeramente para provocar que las partículas más grandes de sedimento se detengan y depositen.

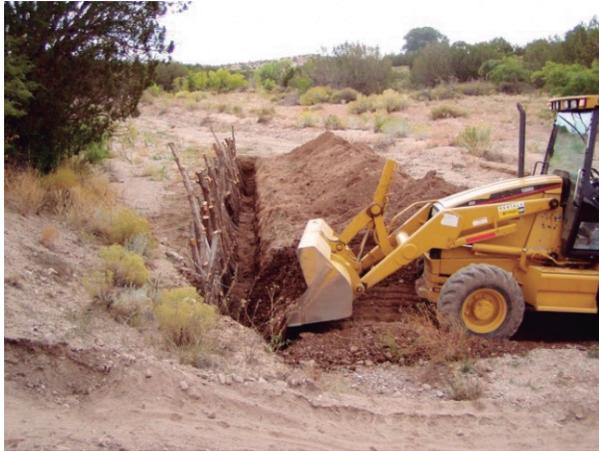
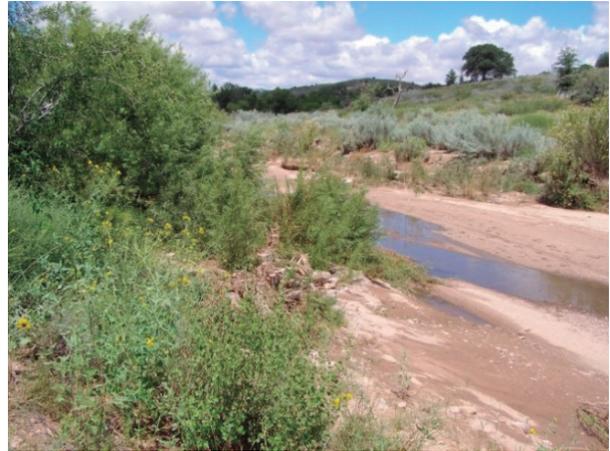
FIGURA 11. Hilera de postes para restaurar una ribera erosionada.
Burro Ciénega, Nuevo México. (Vane 3, Station 6300).

La figura 11a muestra una hilera de postes que se instaló para proteger la erosión de la ribera

de un arroyo en Burro Ciénega, Nuevo México. Una retroexcavadora instaló la hilera de postes en el fondo del arroyo, en forma de una lengüeta apuntando aguas arriba —extendiéndose hacia el centro del cauce a un ángulo con la ribera—. La dirección de la corriente en la imagen es de izquierda a derecha. Cuando se rellenó la zanja, los postes fueron recortados a solo 30 cm por encima de la superficie. Esto está diseñado para reducir ligeramente el flujo del agua del lado de la ribera en erosión, causando la deposición del sedimento. Con el paso del tiempo, este sedimento es recolonizado con vegetación riparia nativa. La figura 11b muestra el efecto en esta corriente efímera después de cinco años de eventos de inundación. El cauce del arroyo se ha alejado de la ribera que se estaba erosionando y el sitio se ve natural. Para que esto funcione, debe diseñarse la intervención tomando en cuenta el patrón de meandros del cauce en particular con el que se está trabajando.

Esta técnica utiliza el poder de un arroyo en inundación para sanar sus propias riberas al depositar sedimentos en las ubicaciones deseadas. La estructura se mantiene por sí misma gracias a la vegetación que crece sobre el sedimento depositado al lado de la hilera de postes. Es importante excluir al ganado de las orillas del arroyo para que la vegetación se pueda establecer. Con el tiempo, no solo se detiene la erosión del cauce, sino también crece la ribera hacia la corriente, y la alejando permanentemente de la orilla que antes se estaba erosionando.

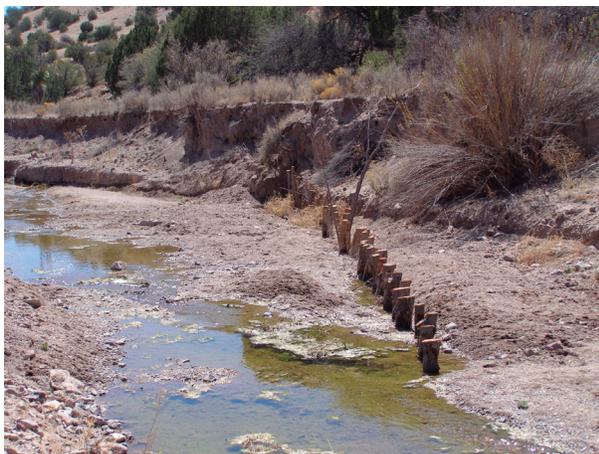
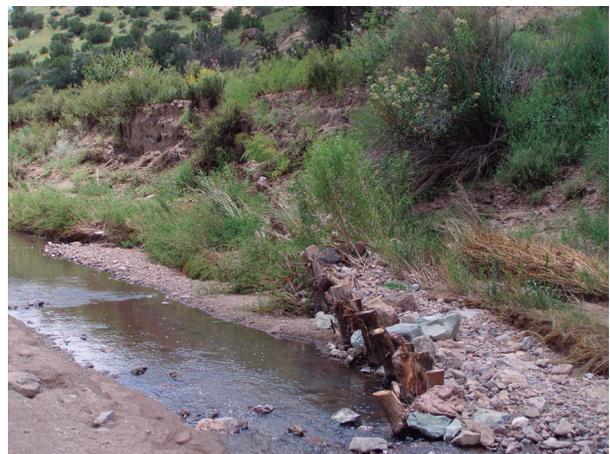
FIGURA 12. Hilera de postes para restaurar ribera erosionada en Burro Ciénega, NM (Vane 2, Station 5900).

En la figura 12 se observa la deposición de sedimento creada en un periodo de cuatro años y medio por otra hilera de postes y el crecimiento de vegetación que protege la ribera. La corriente se mueve en la dirección de derecha a izquierda. Obsérvese la gran cantidad de roca y grava que se depositó por las inundaciones naturales y cómo la vegetación comienza a estabilizar la deposición. Con un entendimiento de la naturaleza de los procesos de los cauces de arroyos podemos dejar que el agua haga el trabajo de restaurar los arroyos.

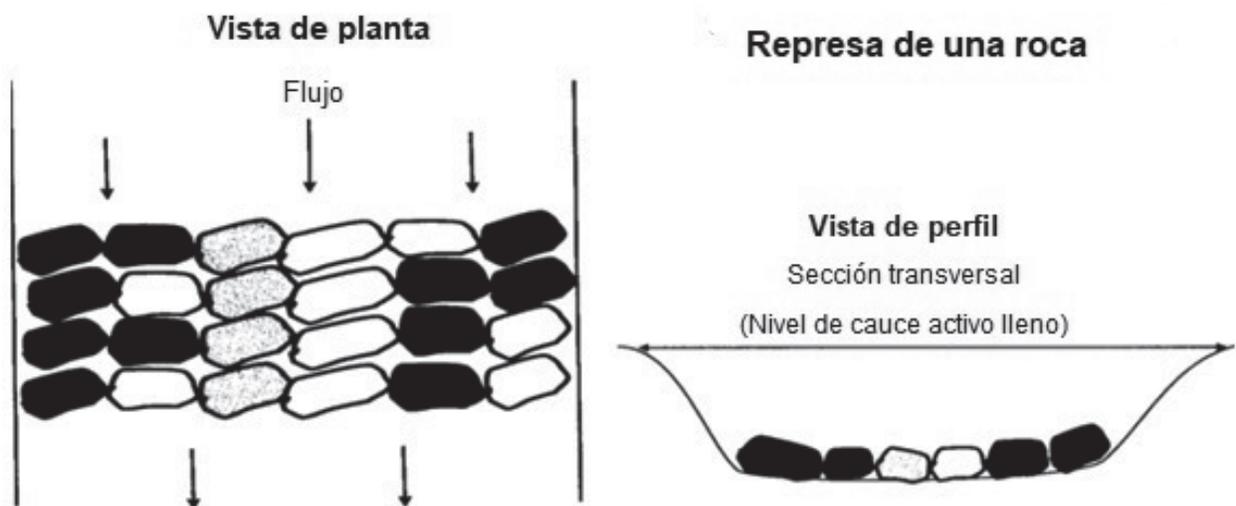
FIGURA 13. Esquema de una represa de una roca.

Muchos miles de kilómetros de tributarios de primer y segundo orden están erosionados debido a 150 años de pastoreo de ganado, y se están haciendo más profundos con cada tormenta que cae sobre el *pastizal moderno*. Una técnica de restauración llamada represa de una roca (*One Rock Dam*) ha sido muy exitosa en Arizona, Nuevo México, y el norte de Sonora. Como se muestra en la figura 13, estas represas solo tienen la altura de una roca y cubren el fondo del arroyo.

El propósito es detener el corte en el cauce y proveer espacio para que se colecte el sedimento con el fin de que crezca la vegetación en su fon-

do y comience la sanación. Los resultados varían según el régimen de escorrentía, así como la calidad del diseño y la construcción. En los casos exitosos, una serie larga de represas de una roca puede restaurar la cubierta vegetal al fondo de un cauce, revirtiendo el ciclo de erosión y permitiendo que el cauce se llene gradualmente con el tiempo. Una represa de una roca no debe ser más alta que 15 cm-30 cm, para que no genere caídas que aumenten la velocidad del agua y comiencen a degradar el cauce. Se inicia escarbando una zanja somera perpendicular al cauce en el extremo aguas abajo de la estructura. Después se acomoda una hilera de rocas pesadas en esta zanja y, construyendo en sentido aguas arriba, se colocan cuidadosamente por lo menos cinco hileras de roca en acomodo plano sobre el fondo del cauce. Cada hilera debe colocarse firmemente contra la hilera anterior. Deben usarse piedras pesadas que no se las lleve la corriente en una crecida. Para un cauce de 30 cm se recomienda de 10 kg a 20 kg de rocas para la hilera de aguas abajo. Piedras más pequeñas pueden usarse si se apilan cuidadosamente de manera de que la estructura se mantenga durante una avenida. Los eventos de escorrentía llenarán los huecos entre las rocas con sedimento fino, materia orgánica y semillas que comenzarán a crecer.

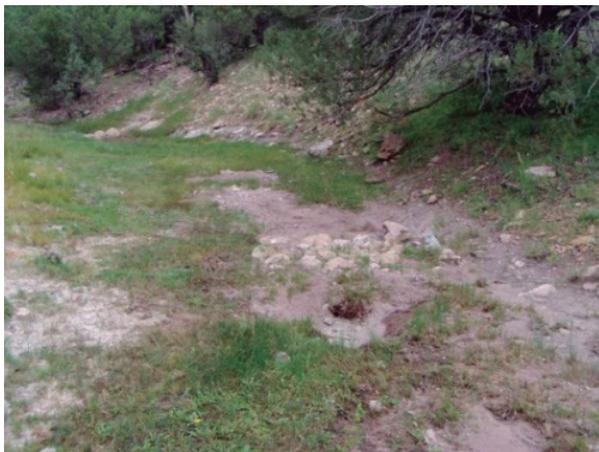
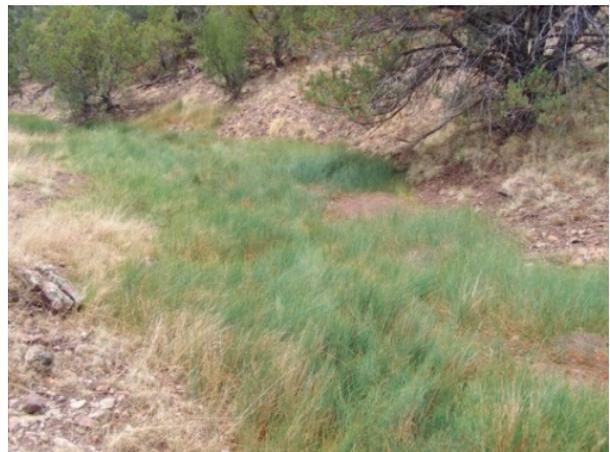
FIGURA 14. Represa de una roca en Ancheta Creek, tributario del río Mimbres, NM.

Pequeños surcos o zanjas y tributarios de primer orden pueden revegetarse completamente y comenzar el largo y lento proceso de rellenado. La exclusión del ganado de los cauces es indispensable para obtener resultados óptimos. El propósito de las rocas es dar un impulso al proceso de sanación por medio de la vegetación. Si no se excluye al ganado, puede haber algún crecimiento vegetal, pero el ganado consumirá todo el nuevo crecimiento, pateará las piedras y habrá que iniciar de nuevo desde cero. La figura 14 muestra el antes y el después de la instalación de una represa de una roca en un tributario del río Mimbres, NM, y la figura 15 una en el rancho Glenn, de Arizona.

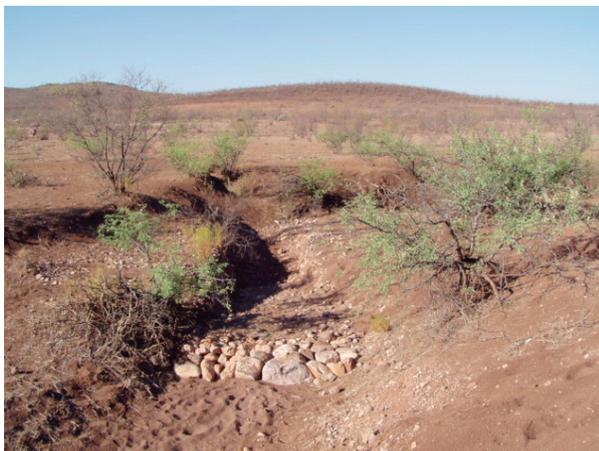
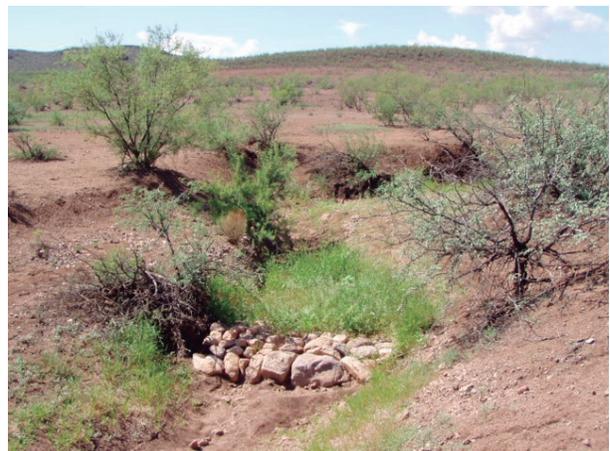
FIGURA 15. Represa de una roca en el rancho Glenn, Douglas, Arizona.
